SCHADENFÄLLE

Korrosionsprobleme bei Balkonen

Bei mehreren erst vor wenigen Jahren erstellten Balkonen kann bereits festgestellt werden, dass Stahlteile gerostet sind. Es stellt sich die Frage, ob der heute übliche Korrosionsschutz genügt, oder ob – und in welchen Fällen – weitergehende Massnahmen notwendig sind. **TEXT: ROLAND BÜCHLI UND JÜRGEN BLAICH**

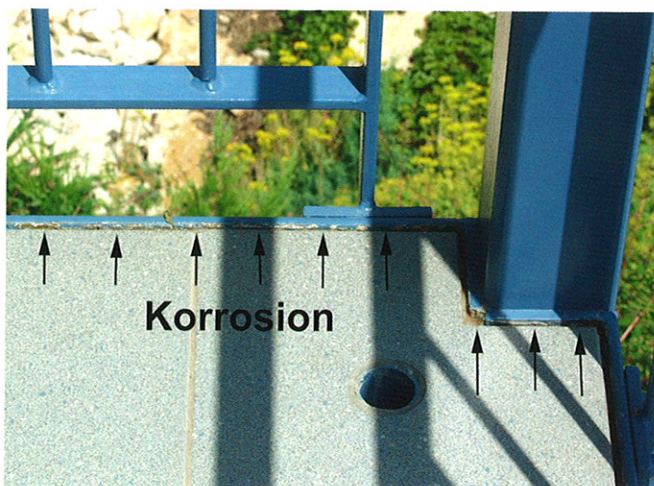
onsschutz ausreicht, wenn die Stahlteile Kontaktstellen zum Plattenbelag eines Balkons aufweisen. In diesem Fall muss mit Schäden wie in Bild 3 gerechnet werden. Bild 4 zeigt eine Sondierstelle des in Bild 3 gezeigten Balkons. Die Korrosion beschränkt sich nicht auf den sichtbaren Bereich, sondern setzt sich in die Tiefe fort.

Abb 3: Stahlteile im Kontakt zum Plattenbelag

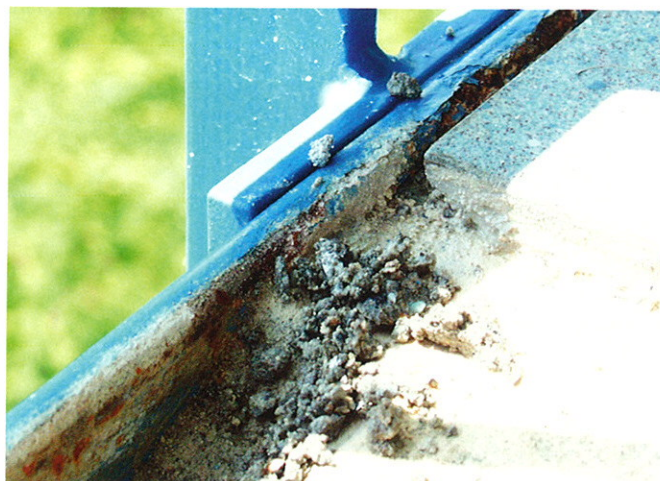
Abb 4: Sondierstelle gemäss Schaden auf Abb. 3

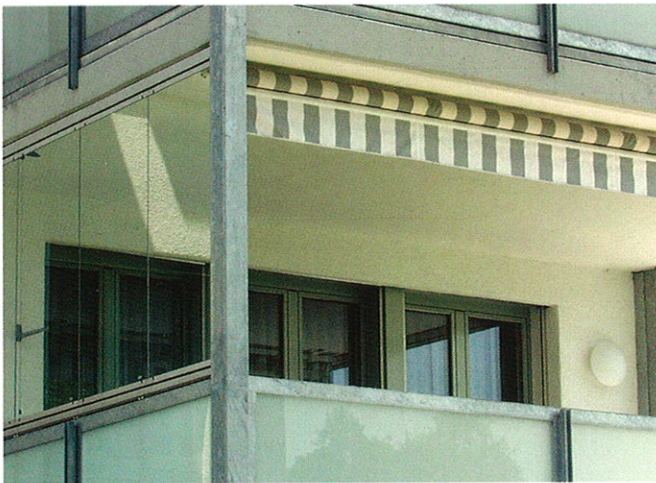
Bei einer im Jahr 1999 fertiggestellten Wohnüberbauung wurde für die Stahlstützen der Balkone und für die Stahlprofile des Geländers eine Feuerverzinkung gewählt (vgl. Bild 5). Die Bodenbeläge führte man unterschiedlich aus. Die Standardausführung bestand in einem Zementüberzug. Bei der Sonderausführung wurde über dem Zementüberzug zusätzlich ein Plattenbelag verlegt. Schon bald nach der Fertigstellung wurden an den Balkonen mit Plattenbelag Rostflecken an den feuerverzinkten Stahlprofilen des Balkongeländers festgestellt. Die Balkone ohne Plattenbelag blieben ohne Mängel. Bild 6 zeigt die Konstruktion der korrosionsfreien und der korrosionsbefallenen Balkone.

Abb 5: Die Stahlprofile des Geländers sind feuerverzinkt.

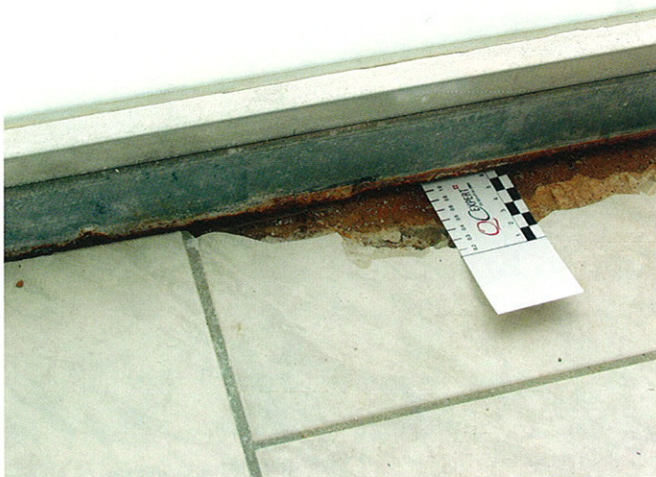
Der Experte entnahm Proben des Plattenklebers. Im Labor wurden im wässrigen Extrakt 1:20 des Plattenklebers grosse Mengen (1,56 Masse%) an korrosionsfördernden Acetaten (Salze der Essigsäure) vorgefunden. Der wässrige Extrakt reagierte stark alkalisch (pH-Wert 12,3) und besass eine sehr hohe elektrische Leitfähigkeit von 6000 $\mu\text{S}/\text{cm}$.

Abb 7: Schaden zum Zeitpunkt des Beweissicherungsverfahrens

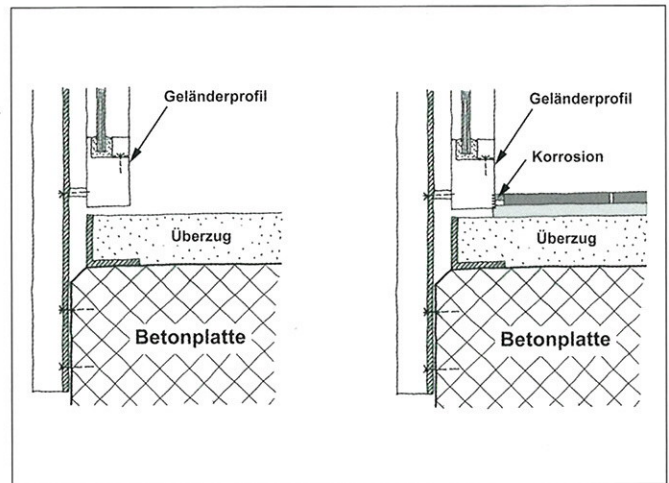
In Bild 6 ist erkennbar, dass beim Balkon ohne Plattenbelag das untere Rahmenprofil, abgesehen von einer lokalen Befestigung, nur mit der Luft in Kontakt steht. Beim Balkon mit Plattenbelag besteht Kontakt zur Kittfuge und zum Plattenkleber. Für die Kittfuge wurde ein sauer vernetzender Silikondichtstoff und für den Plattenkleber ein kunststoffvergüteter Zementkleber verwendet. Nachdem die ersten Korrosionserscheinungen beobachtet wurden, fiel der Verdacht auf die Kittfuge als Schadensursache. Der Kitt wurde untersucht und es wurden essigsäure-härtende Silikone festgestellt. Daraufhin wurden als Vorbeugemassnahme alle Kittfugen entfernt und die Fugen für weitere Beobachtungen offen gelassen. Da eine Sanierung notwendig war, die Beteiligten sich aber über das weitere Vorgehen nicht einigen konnten, wurde im Jahr 2006 schliesslich ein gerichtlich angeordnetes Beweissicherungsverfahren eingeleitet. Zu diesem Zeitpunkt wurde die in Bild 7 gezeigte Situation angetroffen.

Bei den Balkonen mit Plattenbelag sind gleich mehrere Dinge falsch gelaufen. Erstens wurde für die Kittfuge ein falsches Material gewählt. Es ist bekannt, dass sauer vernetzende Silikonkitt im Kontakt mit Metallen nicht verwendet werden dürfen. Hier sind neutral vernetzende Silikone angezeigt. Zweitens sind bewitterte Plattenbeläge in den Fugen erfahrungsgemäss nicht wasserdicht. Dies bedeutet, dass der Plattenkleber ständig feucht ist, was im vorliegenden Fall noch verstärkt wurde, weil beim Einbau des Plattenbelags der Entwässerungsschlitz unter dem Balkongeländer verschlossen wurde. Die hohe Feuchtigkeit führte im Plattenkleber aufgrund des hohen Zementanteils zu einem hohen pH-Wert (hohe Alkalität). Verzinkter Stahl rostet im Kontakt mit ständig feuchten Baustoffen und speziell im alkalischen Milieu. Auch dies ist ein bekannter Vorgang. Drittens waren im vorliegenden Fall Kunststoffanteile des Plattenklebers für die Korrosion des Geländers mitverantwortlich. Es handelt sich um ein Phänomen, das im Jahr 1999 noch nicht allgemein bekannt war. Kunststoffvergütete Plattenkleber enthalten in der Regel Polyvinylacetat. Dieses ist im alkalischen Milieu des ständig feuchten Plattenklebers unbeständig. Es verseift unter Abspaltung von Acetaten, die im weiteren Verlauf möglicherweise Essigsäure freisetzen. Die genaue Abklärung der chemischen Vorgänge ist zurzeit noch nicht abgeschlossen. Im Endeffekt bestand somit für das Geländerprofil eine sehr ungünstige Umgebung, die trotz Feuerverzinkung in kurzer Zeit zu Korrosionsschäden führte.

Abb 6: Konstruktion der korrosionsfreien und der korrosionsbefallenen Balkone

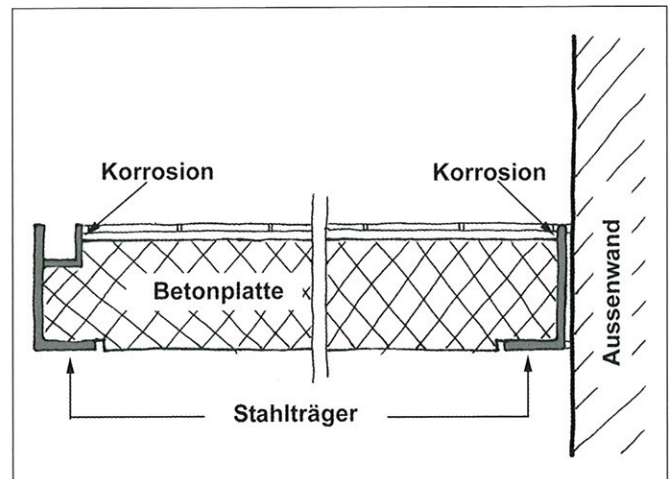
Bei den im Jahr 2004 erstellten Balkonen bestand der Korrosionsschutz in einer Feuerverzinkung mit zusätzlicher Pulverbeschichtung. Für den Bodenbelag kamen Granitplatten zum Einsatz. Kurze Zeit nach der Fertigstellung zeigten sich Korrosionsschäden beim Anschluss des Plattenbelags gegen die Stahlprofile der Balkonränder. Bild 8 zeigt schematisch die Konstruktion und die Lage der Schadstellen; Bild 9 ein typisches Schadensbild beim Anschluss des Balkons gegen die Aussenwand.

Abb 8: Konstruktion und Lage der Schadstelle

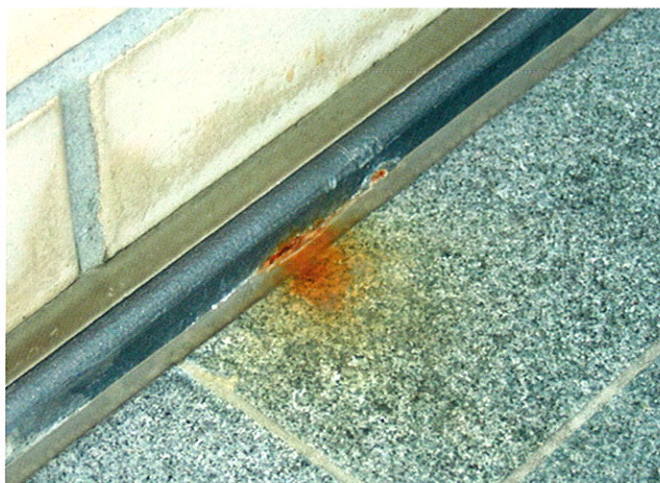
Abb 9: Ein typisches Schadensbild beim Anschluss des Balkons gegen die Aussenwand

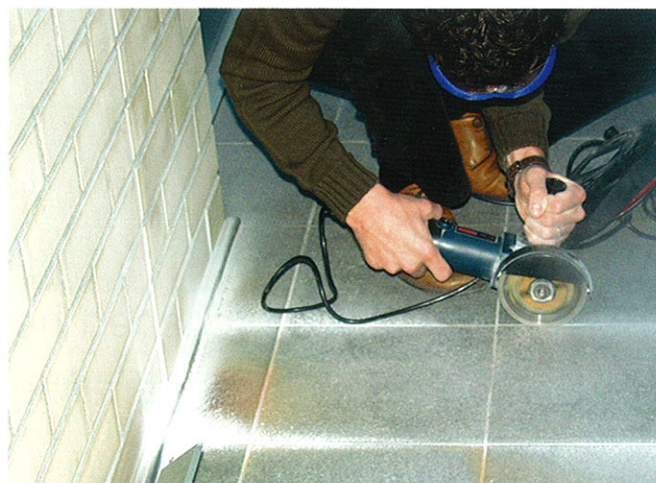
Im Rahmen einer im Jahr 2006 erstellten Expertise wurden Sondieröffnungen vorgenommen und Materialproben entnommen (vgl. Bild 10). Bild 11 zeigt die vorgefundene Situation an der Sondierstelle 1 (Aussenwandanschluss); Bild 12 eine Situation an der Sondierstelle 2 (vorderes Balkonende). Bei der Son-

Abb 10: Experte entnimmt Materialproben für Expertise.

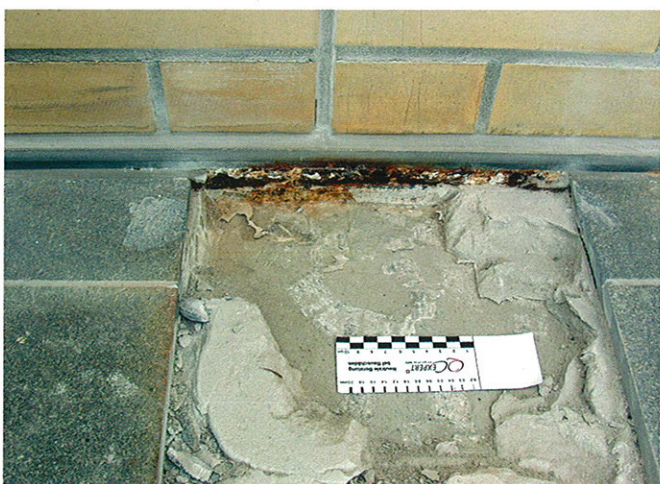
Abb 11: Vorgefundene Situation an der Sondierstelle: Aussenwandanschluss

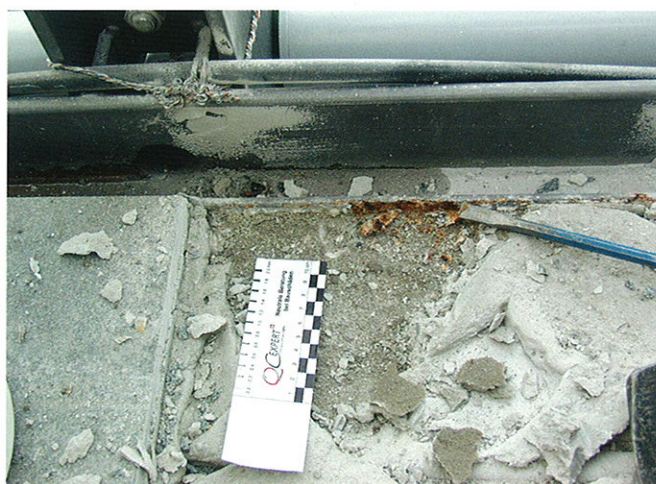
Abb 12: Situation am vorderen Balkonende

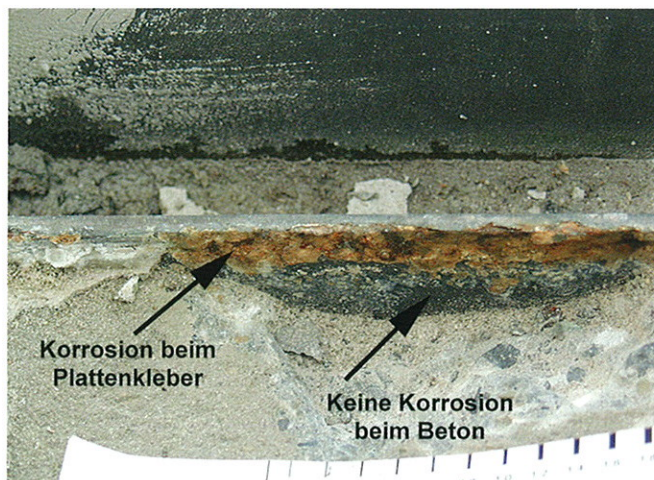
dierstelle 2 wurde im weiteren Verlauf der Untersuchung zusätzlich auch Beton der Balkonplatte freigespitzt. Es zeigte sich, dass sich die Korrosion auf die Kontaktstellen zum Plattenkleber beschränkte und dass die Kontaktstellen zum Beton korrosionsfrei waren (vgl. Bild 13). Die an den Sondierstellen entnommenen Materialproben wurden im Labor untersucht. Bei der Sondierstelle 1 wurde die Feuchtigkeit des Plattenklebers mit 17,2 Masse% und an der Sondierstelle 2 mit 21,7 Masse% ermittelt. Die Betonfeuchtigkeit der Sondierstelle 2 lag bei 5,7 Masse%. Die Materialien waren demzufolge deutlich nass bzw. wassergesättigt. Die chemische Analyse des Fugenkits ergab keine Hinweise auf korrosive Bestandteile. Beim Plattenkleber der Sondierstelle 1 wurden 1,13 Masse% Acetate und 0,18 Masse% Formiat festgestellt. Beide Substanzen wirken korrosiv. An der Sondierstelle 2 wurden 0,70 Masse% Acetate und 0,16 Masse% Formiat vorgefunden.

Abb 13: Korrosion beschränkte sich auf die Kontaktstellen beim Plattenkleber.
